第 53 回自然災害科学総合シンポジウム

講演論文集

「－ 新技術が拓く防災研究の新たな地平 －」

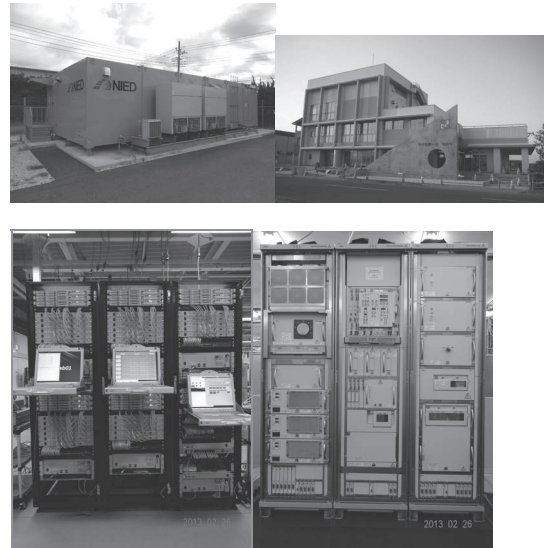
図-5. 陸上局の概要

左上：コンテナ型陸上局、右上：亘理陸上局 (“きずなぼーとわたり” 3 階)、左下：光伝送装置等の陸上端局装置、右下：高圧給電装置

海底部への給電は、1.1A の定電流給電である。① ~ ⑤ では最大 3,000V、⑥ では最大 5,000V の直流電源で供給される。また、長期間の停電に備え、1 週間程度稼働可能な非常用発電機設備も備えている。
